С.В. ИВАНОВСКИЙ, генеральный директор,
А.Е. ТРОШКИН, зам. директора по развитию, ООО фирма «ВИЗО» (Пенза)

Анализ причин сокращения ресурса высокоизносостойких пластин «ВИЗО»

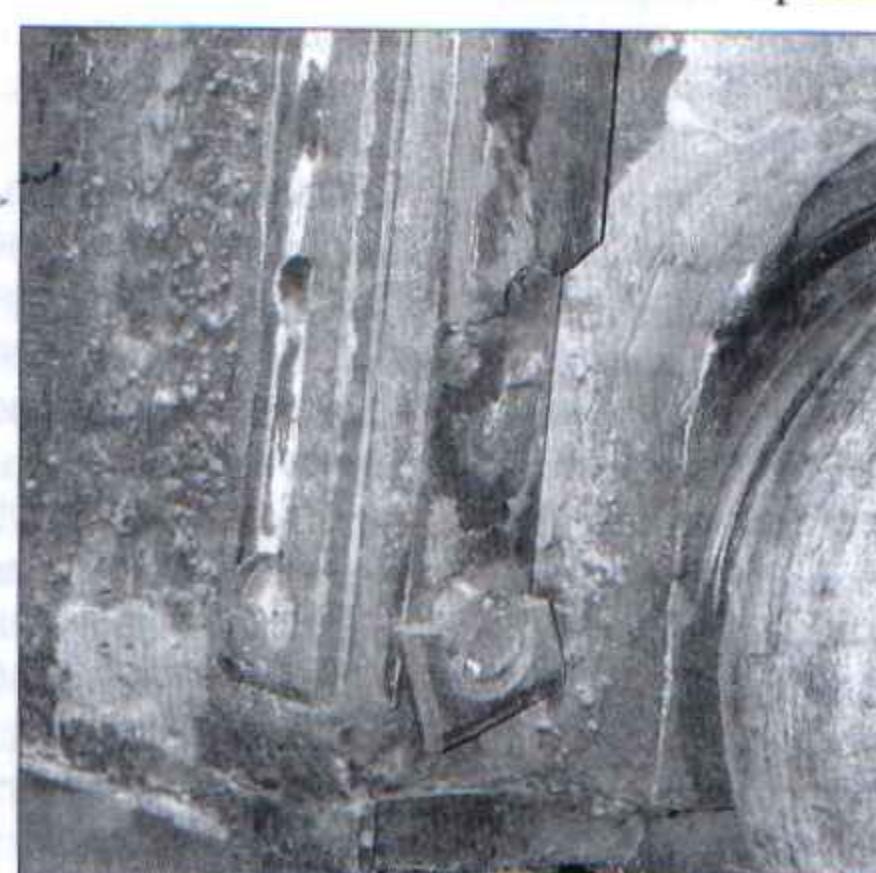
Рис. 2. Поломанные направляющие главного пuhanсона ведут к преждевременному выходу пластин из строя

Изношенность направляющих главного пuhanсона или штампа. Движение основного штампа (главного пuhanсона) происходит по направляющим. В прессах РА-550, BSP-500, BSP-600, BSP-700, имеются специальные направляющие планки, в прессах типа СМ-816 в качестве направляющих выступают наваренные на штамп наплыты, а ответной частью являются сами пластины пресс-форм. Основной функцией направляющих является обеспечение строго вертикального движения главного пuhanсона. Но зачастую эти направляющие бывают значительно изношены, а планки даже сломаны (рис. 2). Это приводит к ударам пластины штампа по пресс-форме, возможным кратковременным зацепам, периодическим

контактам «металл по металлу», а этого достаточно для нарушения упрочняющего слоя пластин, и, как следствие, более интенсивного износа.

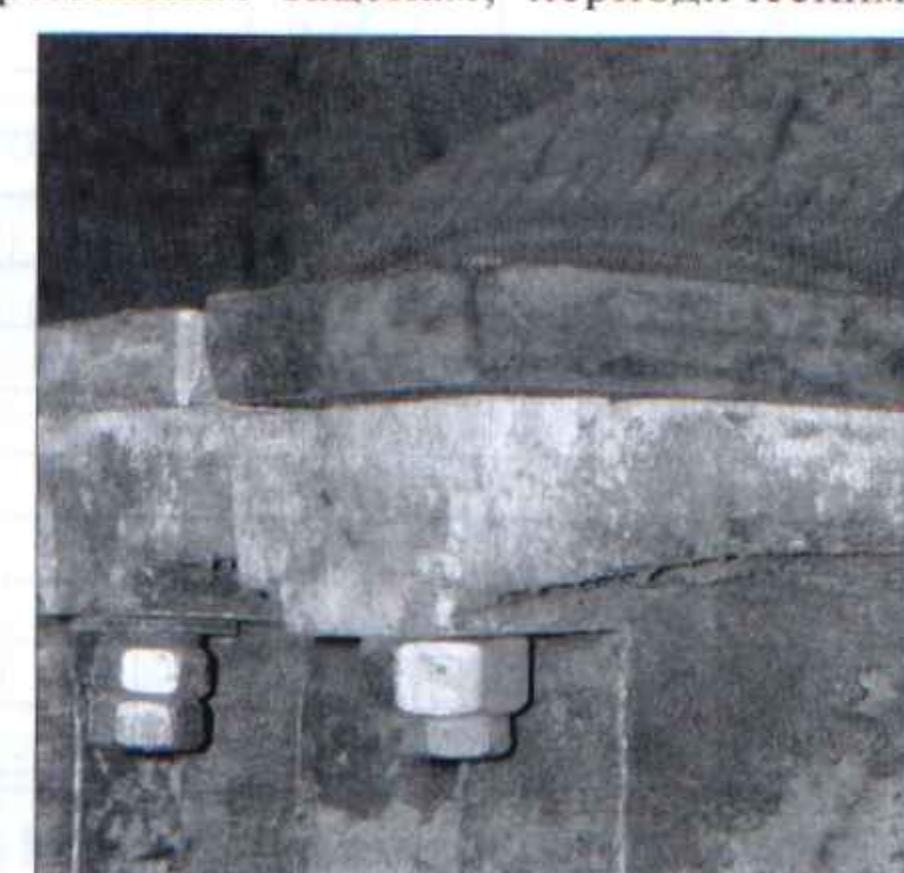
Рис. 3. Плита головки штампа установлена на криволинейную поверхность, что обуславливает работу пластины на излом

Установка деталей на неровную поверхность. При установке деталей, на которые действует силикатная масса, следует проверять ровную ли поверхность, на которую опирается эта деталь. Иначе вместо работы на изтирание деталь будет работать на излом. Например, плита головки штампа 340-08-1570/88 пресса РА-550 устанавливается на неровную поверхность (рис. 3) и уже изначально подвергается воздействию на излом и образование трещин. В данном случае необходима предварительная фрезеровка, а затем и шлифовка поверхностей, на которые устанавливаются эти детали.
